XXXIII JORNADAS SUDAMERICANAS  
DE INGENIERIA ESTRUCTURAL  
Santiago, 26 al 30 de Mayo de 2008

## MONITORAÇÃO PARA INTERVENÇÃO ESTRUTURAL EM UMA TORRE DA LINHA DE TRANSMISSÃO TUCURUÍ-MARABÁ

## MONITORING FOR STRUCTURAL INTERVENTION ON A TUCURUÍ - MARABÁ TRANSMISSION LINE TOWER

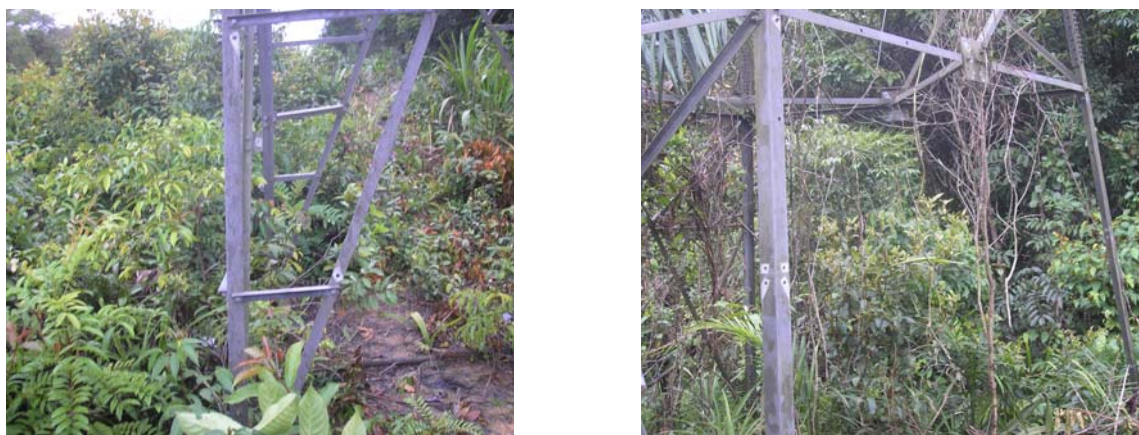
**Figura 1 – Fotografias de torres danificadas pela ação de vandalismo. Retiradas de barras de contraventamento dos montantes**

Vandalismos desse tipo podem fragilizar drasticamente a estruturas das torres, fazendo com que essas estruturas venham a ruir sob a ação de ventos de baixa intensidade.

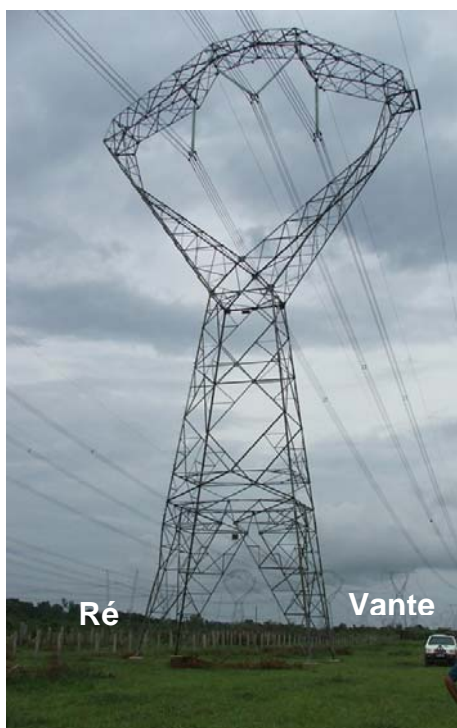
**Figura 2 - Vista geral da torre**

A torre apresentava o montante traseiro esquerdo fletido, figura 2. Verificou-se, a partir das medições realizadas pela equipe de topografia da empresa concessionária responsável pela linha de transmissão, que a ligação entre esse montante com o restante da estrutura apresentava um deslocamento vertical para baixo de cerca de três centímetros, figura 3.

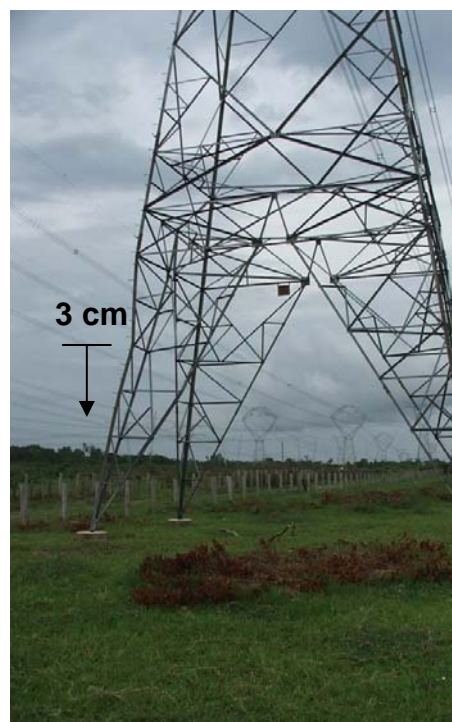
**Figura 3 – Deslocamento vertical da torre**

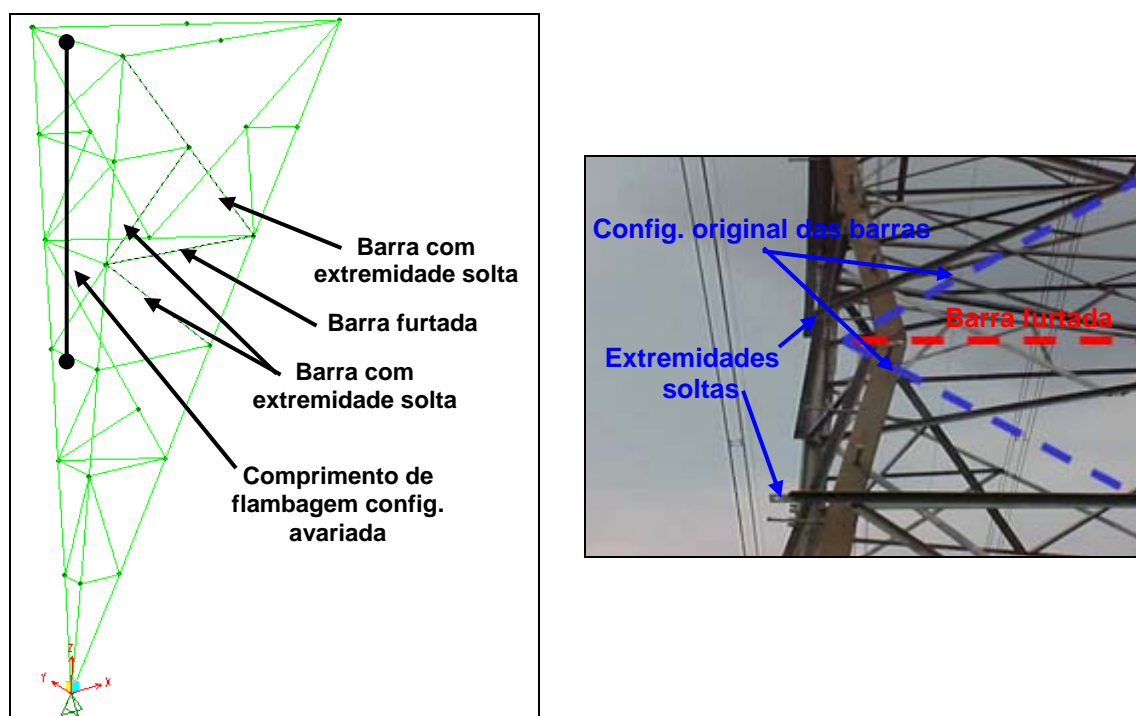
A avaria nessa estrutura foi provocada pelo furto de uma barra, conjuntamente com a liberação de duas outras barras que faziam parte da ligação do nó de travamento do montante, figura 4. Na configuração avariada, o montante passou a apresentar um comprimento de flambagem em relação ao eixo de menor inércia da seção transversal, da ordem de três vezes do comprimento de flambagem na condição original.

**Figura 4 – Esquema do montante avariado**

As alterações no comprimento de flambagem resultaram na diminuição da resistência da barra. Assim, considerando a sobrecarga de vento na configuração avariada, verifica-se que é atingido o limite de resistência do montante, conforme apresentado na tabela 1. De fato, segundo os relatos dos técnicos da ELETRONORTE, houve a ocorrência de um forte vendaval na região no dia 06/10/2005, pouco antes da descoberta da avaria na estrutura da torre.

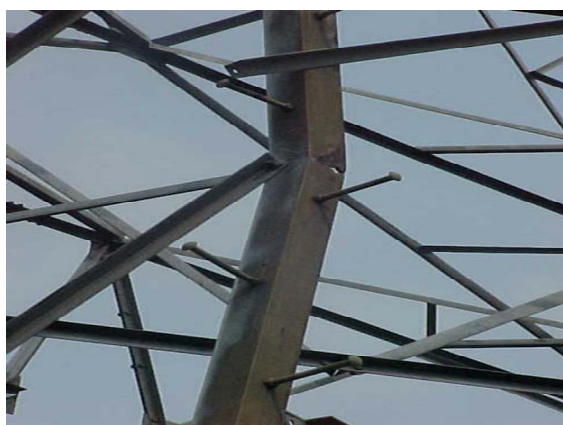
Pode-se considerar que essa situação ocorre na torre na configuração avariada, onde o montante apresentava-se fletido e com grande parte de sua seção transversal reduzida, figura 7 e figura 8.

**Figura 7 – Montante fletido**

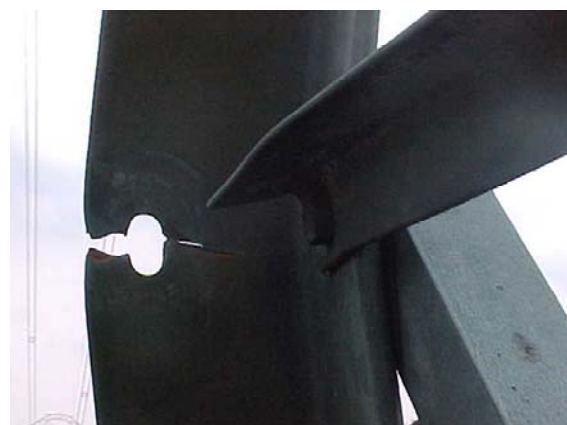
**Figura 8 – Detalhe do montante fletido**
