Proceedings of the XXVII Iberian Latin American Congress on
Computational Methods in Engineering
September 3 to 6, 2006 - Belém, Pará - BRAZIL.

NUMERICAL AND EXPERIMENTAL STRESS ANALYSIS OF PART OF THE STRUCTURE OF A CONTINUOUS SHIP UNLOADER

Abstract. *This paper presents an investigation on the structural behavior of part of the structure of a continuous ship unloader, which is used to unload bauxite (aluminum ore) from vessels. In the present study, attention was given to a structure component that suffered severe damage due to propagation of large cracks in one of its girders. This component consists of structural closed section cantilevers beams, which are connected to two simply supported box-columns. The objective of the present paper was to determine, numerically and experimentally, the stress in the damaged region of the structure, at four stages: a) before the cracks initiated; b) after the cracks propagated; c) during the retrofit phase; d) after the structure was retrofitted. Some finite element models for each of these stages were created and, for each model, a variety of numerical simulations were carried on, considering different load cases. The experimental analysi

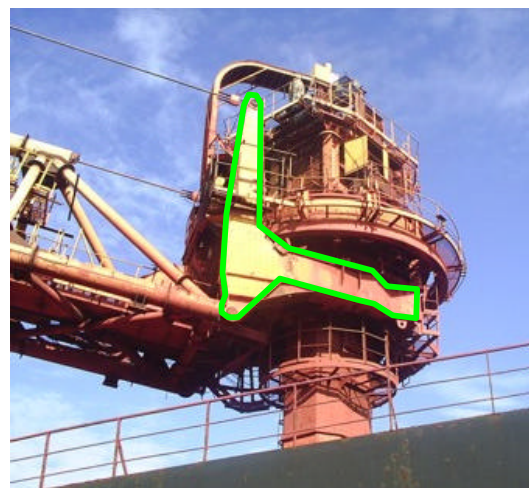
Figura 2 - Estrutura de suporte do elevador de caçambas do descarregador de navio (lado direito, face externa)

A estrutura do suporte do elevador de caçambas é composta por elementos estruturais de aço que formam vigas caixão em balanço, conectadas a duas colunas, também em seção caixão, apoiadas nas extremidades (ver elemento destacado em verde na Figura 2).

Nos desenvolvimentos seguintes utiliza-se a seguintes nomenclatura para identificar as regiões de interesse: viga do lado direito/esquerdo, face externa/interna. Por exemplo, a Figura 2 mostra a face externa da viga do lado direito.

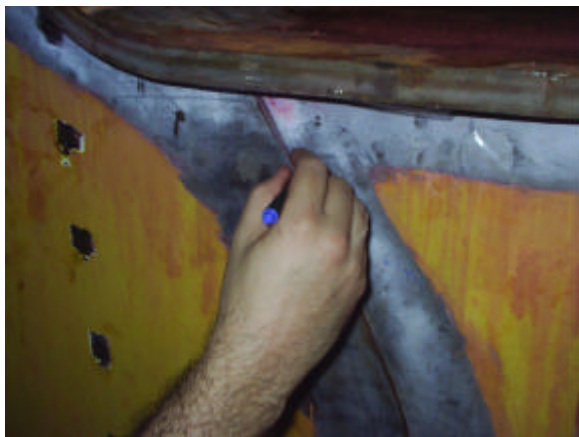
Para a criação do Modelo M2, as trincas foram mapeadas na estrutura original utilizando-se transparências (Figura 5), as quais foram posteriormente processadas em *scanner*, digitalizadas, e finalmente introduzidas no modelo. A geometria das trincas foi definida de forma bastante precisa, introduzindo-as no modelo na configuração indeformada (com abertura nula, ou seja, com as trincas “fechadas”). Isto foi feito criando-se elementos vizinhos com arestas adjacentes independentes na face da trinca, porém posicionados lado a lado simulando uma junta fechada. Esta idéia foi utilizada para verificar se, após a aplicação do carregamento, as aberturas das trincas obtidas no modelo seriam iguais às medidas *in loco*, o que foi comprovado, posteriormente, conforme descrição abaixo.

Figura 5 – Mapeamento das trincas para posterior inclusão no modelo pelo MEF

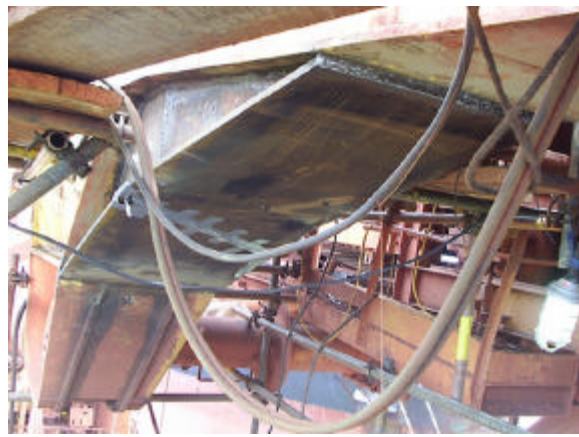
Figura 6 - Reforço construído na parte inferior da viga caixão

O reforço construído na estrutura foi proposto pela empresa proprietária do equipamento e consistiu no aumento da seção da viga, através da fixação de chapas na parte inferior conforme ilustrado na Figura 6.

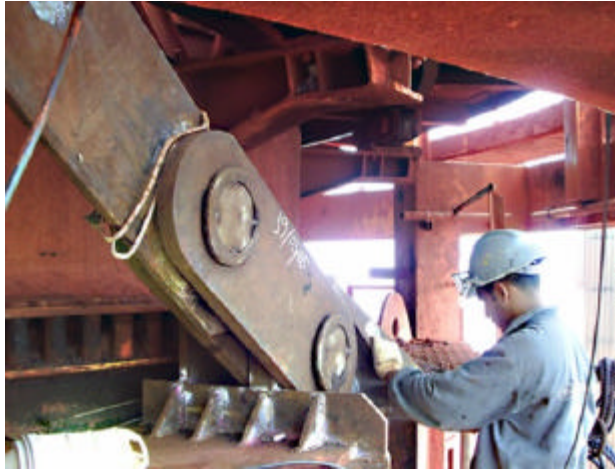
Figura 7 – Dispositivo tensor instalado na estrutura para alívio de tensões

Para possibilitar o reparo da estrutura (recuperação das chapas trincadas e instalação do reforço) em um pequeno espaço de tempo, foi necessário proporcionar um alívio de tensões na estrutura, sem desmontá-la. Para isto utilizou-se um dispositivo tensor, o qual permitiu a aplicação de cargas reversas na estrutura, por meio da utilização de cilindros hidráulicos, de forma a aliviar as tensões devidas às cargas gravitacionais, permitindo que o reforço pudesse entrar em carga após sua introdução na estrutura (Figura 7).

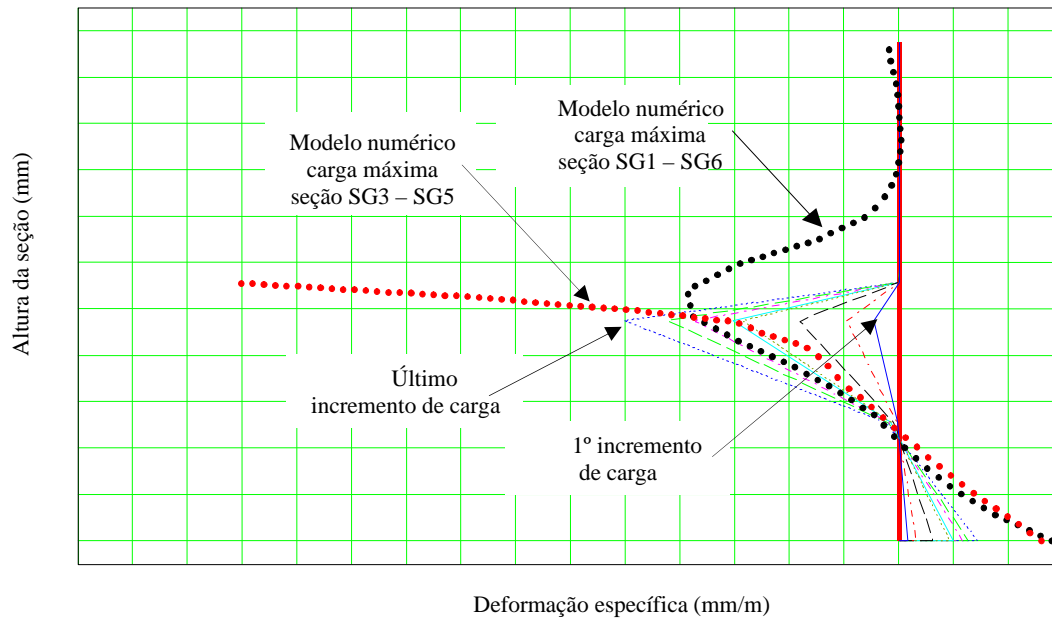
Foram realizadas comparações entre os resultados obtidos através das simulações computacionais e os obtidos experimentalmente. Para isso, foi considerada a fase de aplicação de carga na estrutura, utilizando-se o modelo S4, com trincas, e a disposição dos extensômetros mostrados na Figura 9. Nas Figuras 19 e 20 são mostradas as deformações na direção longitudinal e_{xx} ao longo da seção do lado direito da estrutura, nas faces externa e interna, respectivamente.

No caso do lado direito (Figura 19), foram consideradas duas seções para a apresentação das deformações da simulação computacional, uma vez que para essa configuração de instrumentação os extensômetros SG03 e SG05 estão posicionados na seção vertical que coincide com o final da trinca.

Figura 19 – Deformação e_{xx} ao longo da seção – lado direito externo

A análise das Figuras 19 e 20, e das Tabelas 2 a 4 levam à conclusão de que os resultados obtidos experimentalmente apresentaram-se próximos dos obtidos através das simulações computacionais. Desta forma, verifica-se que os dados experimentais obtidos são consistentes e que os modelos numéricos utilizados são capazes de representar o comportamento da estrutura com boa precisão.

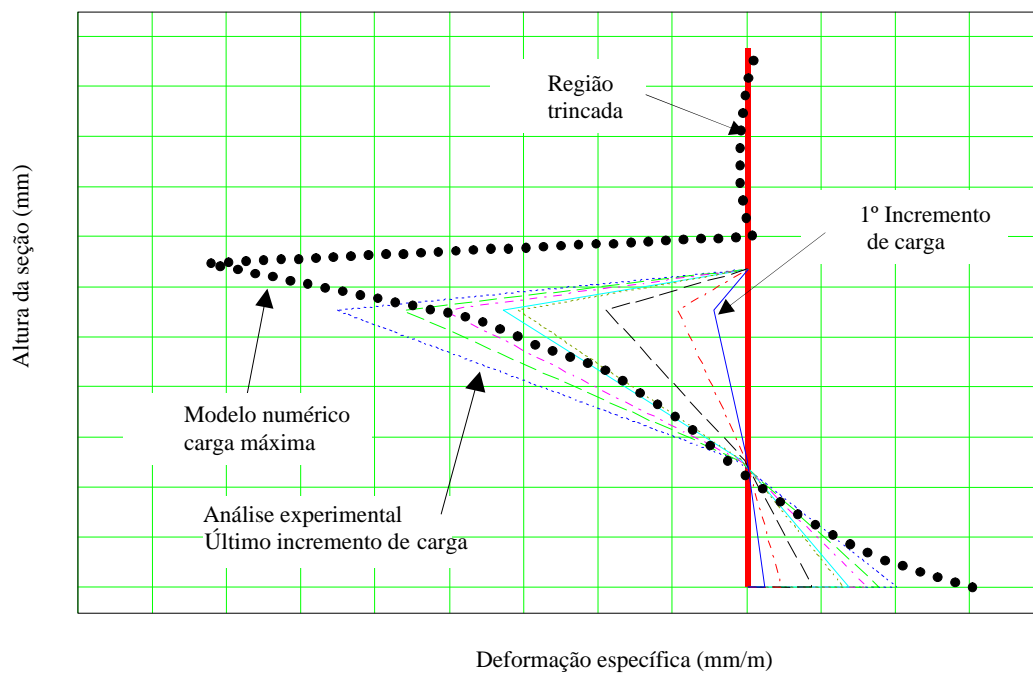
Figura 20 – Deformação e_{xx} ao longo da seção – lado direito interno
