APRESENTAÇÃO E INTERPRETAÇÃO DE PROVA DE CARGA MONITORADA EM PERFIL METÁLICO PARA FUNDAÇÃO DE PRÉDIO ALTO NA CIDADE DE BELÉM-PA

O trabalho apresenta os resultados do monitoramento de uma estaca tipo perfil metálico durante prova de carga estática. A estaca, cravada para fundação de edifício de 30 andares na cidade de Belém do Pará, tem 30m de comprimento total, sendo 29m cravados. A instrumentação foi realizada com medidores de deformação elétricos (*electric strain gages*) em 04 níveis ao longo do comprimento da estaca e o carregamento final atingiu 225tf, correspondente a, aproximadamente, 1.6 vezes a carga de trabalho da estaca.

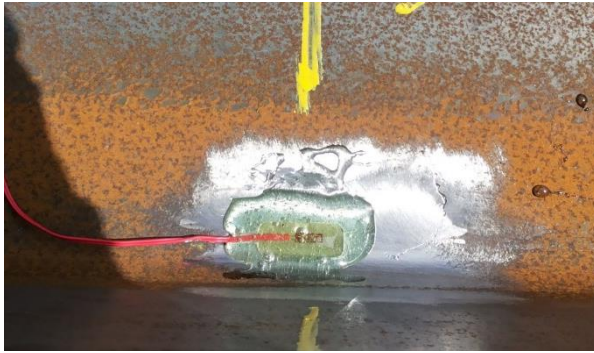
Figura 3 - Proteção dos sensores a prova d'água

Para início, instalou-se os sensores (*strain gages*) buscando-se seguir um procedimento rigoroso e especial para total proteção dos mesmos, pois além de sofrerem impactos durante a cravação, o elemento de fundação ficou totalmente abaixo do nível d'água do terreno. Para a instalação, a superfície foi lixada previamente de modo a ficar isenta de poeira e oxidação, em seguida colou-se os sensores com adesivo tipo cianoacrilato. Prosseguiu-se assim com a aplicação de uma camada de adesivo epóxi (Figura 3), em seguida executou-se uma segunda proteção composta de borracha de silicone e massa plástica. Com os sensores protegidos, passou-se os cabos dos mesmos através de eletrodutos flexíveis e fixou-se os mesmo com massa plástica ao perfil. Por último, utilizou-se lã de vidro e uma chapa metálica para proteção tanto dos sensores quanto dos eletrodutos (Figura 4).

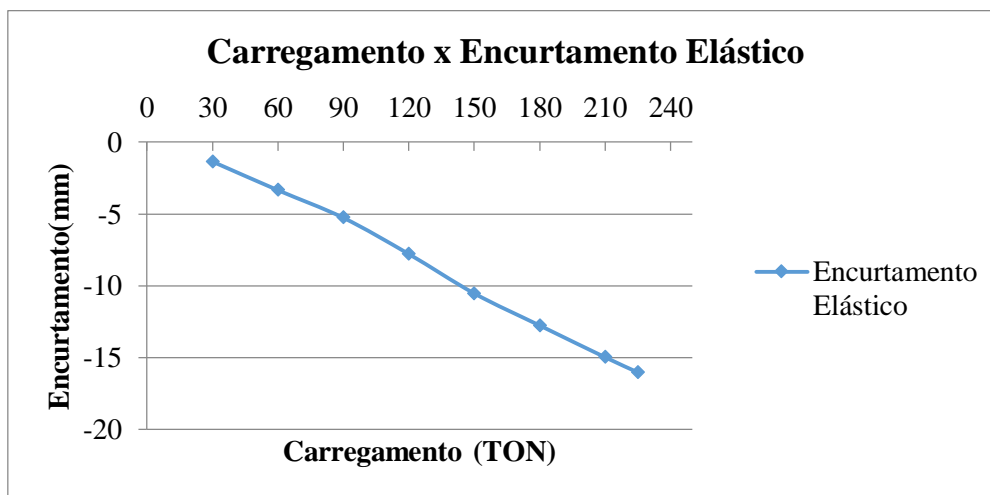
Figura 13 - Relação entre o carregamento e o encurtamento elástico da estaca

Calculou-se também o encurtamento elástico da estaca em função de cada carregamento aplicado durante a prova de carga. Para isto, estimaram-se as deformações nos trechos intermediários (entre as seções instrumentadas) a partir de interpolação linear dos valores medidos. Posteriormente, o encurtamento elástico foi determinado a partir da integração das deformações médias nas seções ao longo da estaca. Na Figura 13 apresenta-se o gráfico que ilustra o encurtamento elástico em milímetros em função do carregamento aplicado.

O processo de proteção dos sensores foi satisfatório, embora alguns extensômetros tenham sido danificados durante o processo de cravação, mesmo com a proteção sendo cuidadosamente realizada, foi possível se estimar o encurtamento elástico para cada estágio de carregamento. Este valor de encurtamento elástico será útil para interpretação dos resultados de deslocamentos no topo da estaca, e permitirá inferir o deslocamento na ponta da estaca.

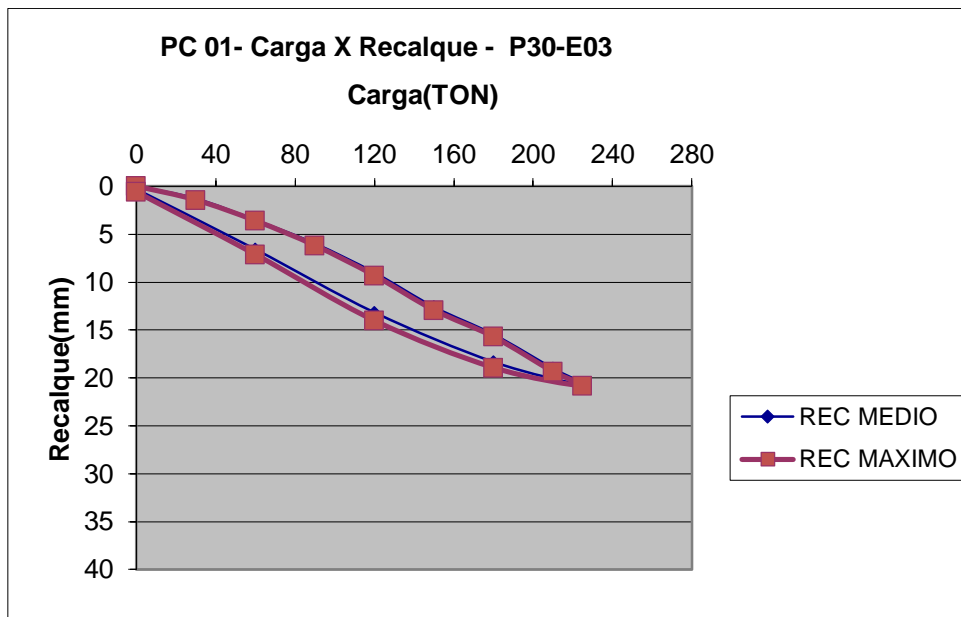
Figura 14 – Curva Carga c recalque

A curva carga recalque obtida a partir da prova de carga estática está apresenta na figura 14:

Observa-se pelos resultados que a deformação mobilizada na ponta da estaca restringiu-se à fase elástica, tendo o recalque residual, após o descarregamento, sido praticamente nulo. Isso é coerente com os resultados obtidos pela instrumentação, que indicaram que a 2m acima da ponta, o carregamento medido foi de, aproximadamente, 40 tons. O que significa que a carga mobilizada pela ponta, se mobilizada, foi muito baixa.

As medições de carga ao longo da profundidade se mostraram coerentes como o perfil indicado pela sondagem tipo SPT executada próxima à estaca testada. E os resultados da prova de carga estática, indicando o baixo nível de mobilização de resistência de ponta, evidenciado pelo recalque residual nulo, após o descarregamento, corroboram as medições realizadas pela instrumentação.
