XXXIII JORNADAS SUDAMERICANAS  
DE INGENIERIA ESTRUCTURAL  
Santiago, 26 al 30 de Mayo de 2008

## MONITORAÇÃO PARA INTERVENÇÃO ESTRUTURAL EM UMA TORRE DA LINHA DE TRANSMISSÃO TUCURUÍ-MARABÁ

## MONITORING FOR STRUCTURAL INTERVENTION ON A TUCURUÍ - MARABÁ TRANSMISSION LINE TOWER

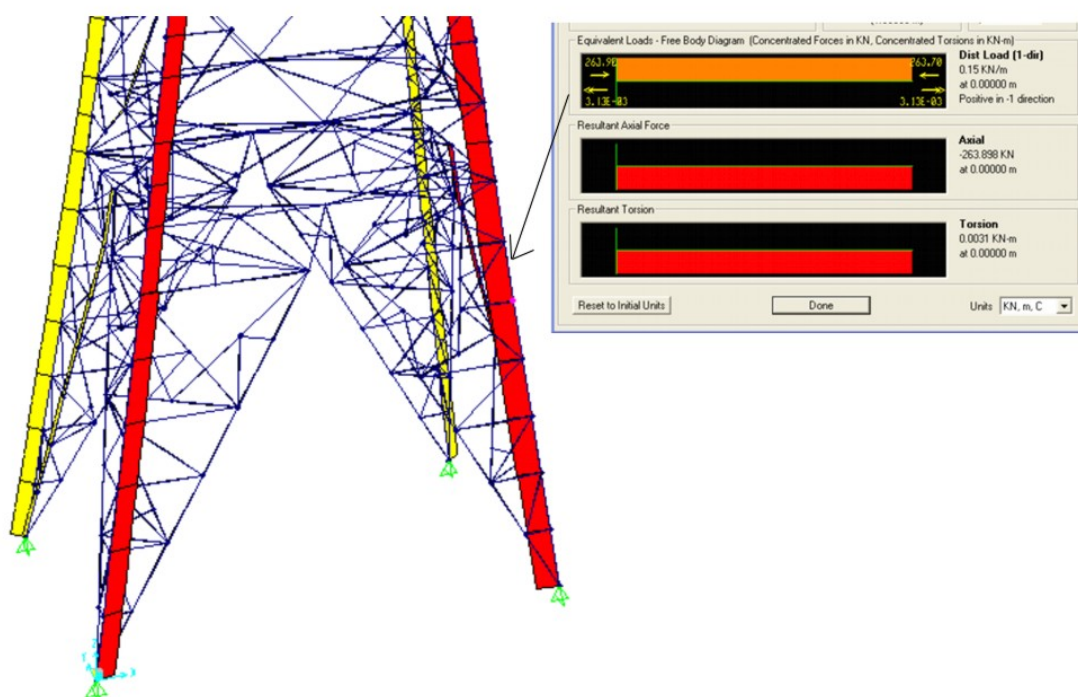
**Figura 5 - Esforços devido à combinação de ações das cargas de gravidade e vento**

Os valores de resistência do montante,  $N_{r,n}$ , foram determinados a partir das recomendações da norma NBR-8800 [3], sem o coeficiente de minoração da resistência do material. Por sua vez, o valor do esforço solicitante característico,  $N_{s,k}$ , foi obtido considerando as cargas de gravidade e o vento incidindo paralelamente a linha de transmissão, seguindo as recomendações da NBR-6123 [4], figura 5.

Da tabela 1, verifica-se que quando na situação avariada, é atingido limite de resistência da estrutura,  $\gamma_f=1$ , quando se aplica o esforço de vento recomendado por norma.

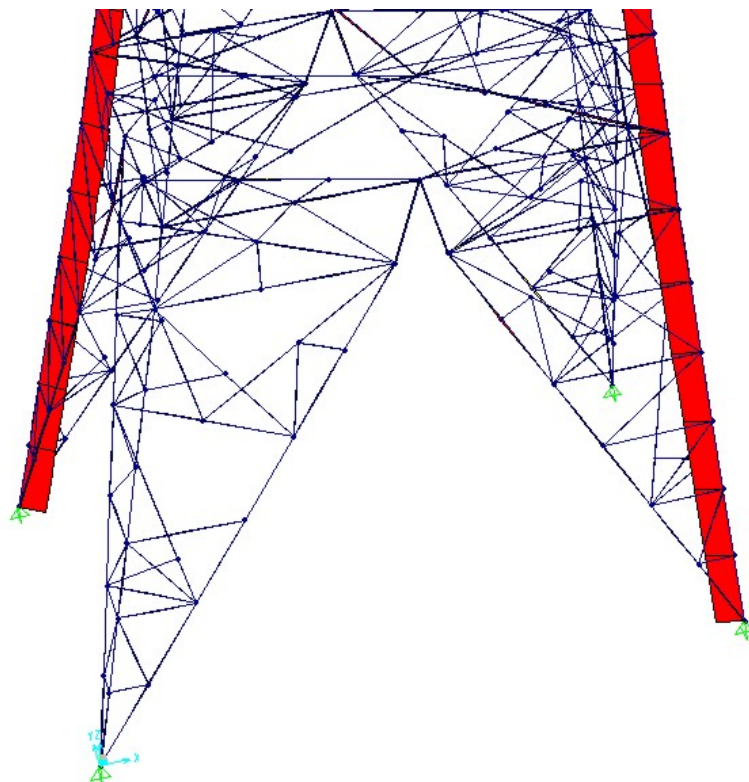
**Figura 6 – Esforços nos montantes devido às cargas de gravidade, configuração avariada**

Considerando somente os esforços de gravidade, verifica-se que quando um dos montantes da torre deixa de contribuir para o mecanismo resistente da estrutura, os esforços são transmitidos para a fundação, integralmente, pelos dois outros montantes diagonalmente opostos, figura 6.

Pode-se considerar que essa situação ocorre na torre na configuração avariada, onde o montante apresentava-se fletido e com grande parte de sua seção transversal reduzida, figura 7 e figura 8.

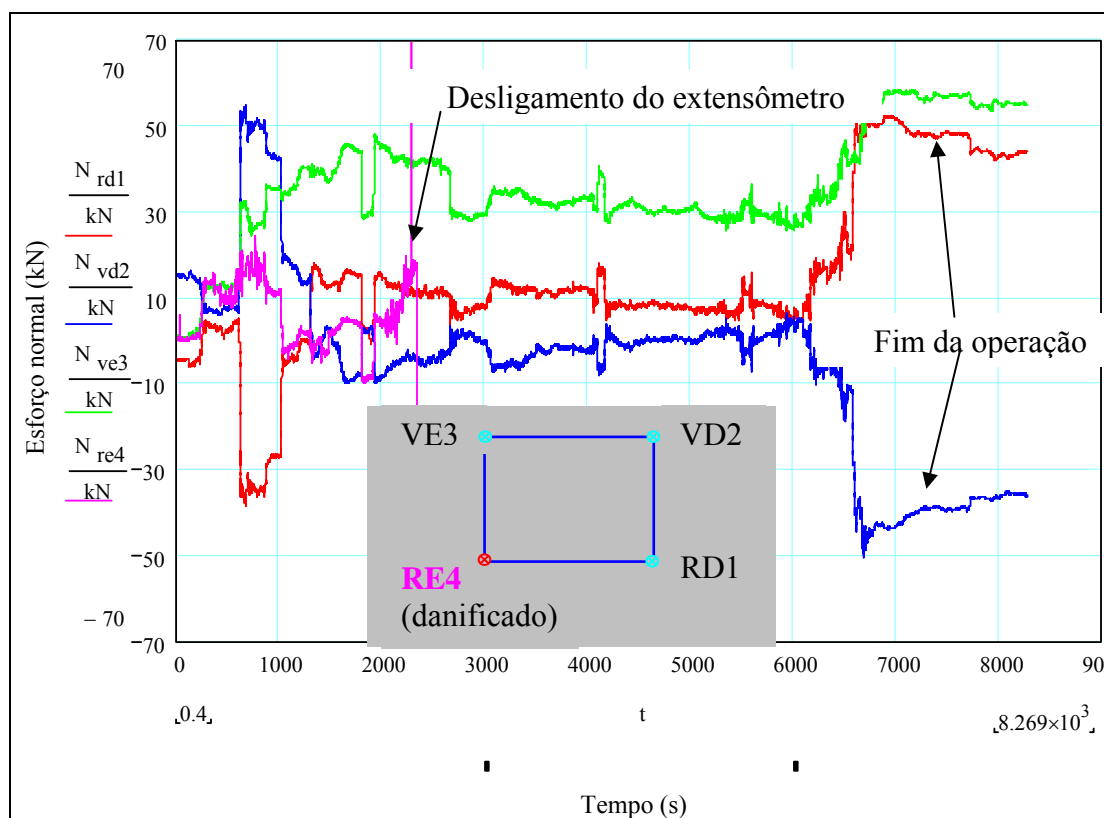
**Figura 20 – Esforços normais nas barras durante a intervenção**

Dessa maneira, puderam ser determinadas as variações dos esforços nos montantes durante a operação de substituição da “perna” avariada, figura 20. Para a retirada da “perna” danificada houve a necessidade do desligamento do extensômetro fixado nesta barra, a partir deste momento, foram realizadas medidas somente nos outros três montantes restantes.

Na tabela 3 estão apresentados os esforços nos montantes correspondentes, desde a fase de troca da “perna” até a liberação da estrutura, após a instalação da nova “perna”. Esses resultados foram obtidos a partir do diagrama da figura 20.
