AValiação DE SISTEMAS DE REPARO DE SUPERFÍCIES DE CONCRETO ÚMIDAS DE UHE'S SUBMETIDAS À EROSIÃO POR ABRASÃO HIDRÁULICA

RESUMO

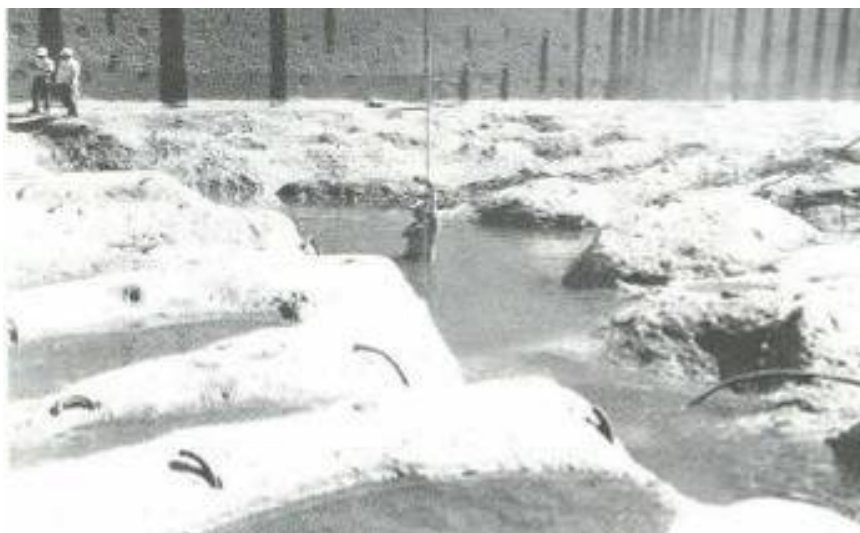
FIGURA 1: Situação da bacia de decantação da usina hidrelétrica Dworshak após a erosão por abrasão hidráulica.

A FIGURA 1 ilustra a situação da superfície da bacia de decantação da UHE de Dworshak, após a ocorrência de erosão por abrasão hidráulica, onde foram observadas cavidades com profundidades maiores que 1,0m.

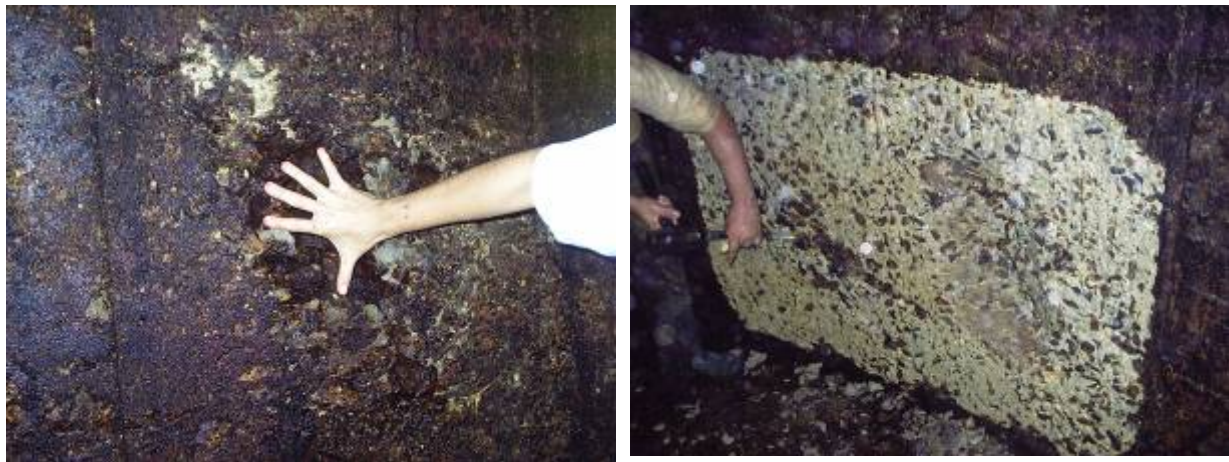
(a) Patologia encontrada na parede de concreto do tubo de sucção da UHE de Curuá-Una; (b) Situação da superfície após a retirada do material segregado.

Deve-se destacar também que embora esta pesquisa tenha sido realizada tendo a UHE Curuá-Una como objeto principal de estudo, a metodologia utilizada e os resultados obtidos se aplicam a UHE's em geral, sejam elas de pequeno, médio ou grande porte. A FIGURA 2 apresenta um dos locais onde ocorreram os danos na

UHE de Curuá-Una. A localização das patologias é variada, podendo ocorrer tanto nas estruturas das casas de força (Tomada d'água, caixa espiral e tubo de sucção), como no vertedouro.

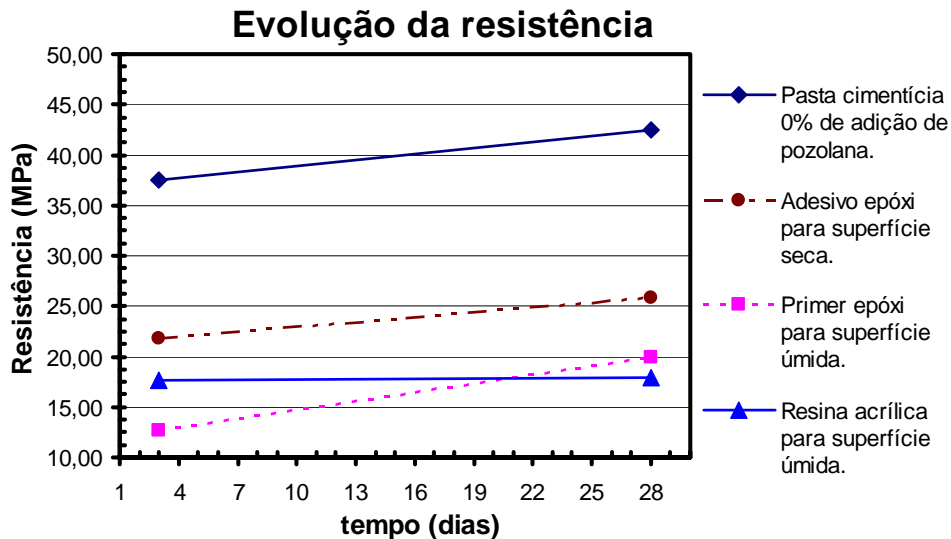
FIGURA 4: Evolução da resistência média em função do tempo, para os cp's colados.

A evolução das médias das resistências à compressão axial dos espécimes cortados encontra-se na FIGURA 4, onde nota-se que, na média, todos os exemplares, à exceção dos compostos com resina acrílica para superfícies úmidas, obtiveram aumento de resistência à compressão com o aumento da idade de 3 aos 28 dias. Observa-se, também, que a resistência média já aos 3 dias de idade dos cp's da pasta cimentícia foi superior às resistências aos 28 dias dos exemplares dos materiais industrializados. Restringindo a comparação apenas entre estes materiais industrializados, ocorre algo similar com o epóxi para superfícies secas quando comparado aos dois restantes.

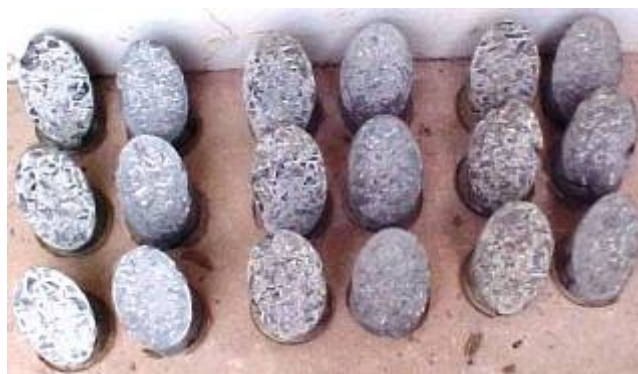
FIGURA 5: Espécimes adesivos industrializados, rompidos aos 3 dias, demonstrando ruptura na junta, especialmente entre o concreto do substrato e o adesivo.

A ruptura dos espécimes ocorreu sempre na junta de adesão, o que caracteriza que nenhuma das pontes de aderência utilizadas promoveu resistência de adesão igual ou superior à resistência dos concretos que elas uniam. A FIGURA 5 apresenta os cp's rompidos com 3 dias de idade, evidenciando a ruptura na junta diagonal. Analisando a forma de ruptura dos exemplares, percebeu-se que o descolamento (ruptura) ocorria sempre entre a pasta adesiva e o concreto velho, ou substrato, que se encontrava apicoado e encharcado. Esta condição foi bastante significativa no desempenho dos adesivos epóxi e acrílico, afetando-o negativamente.

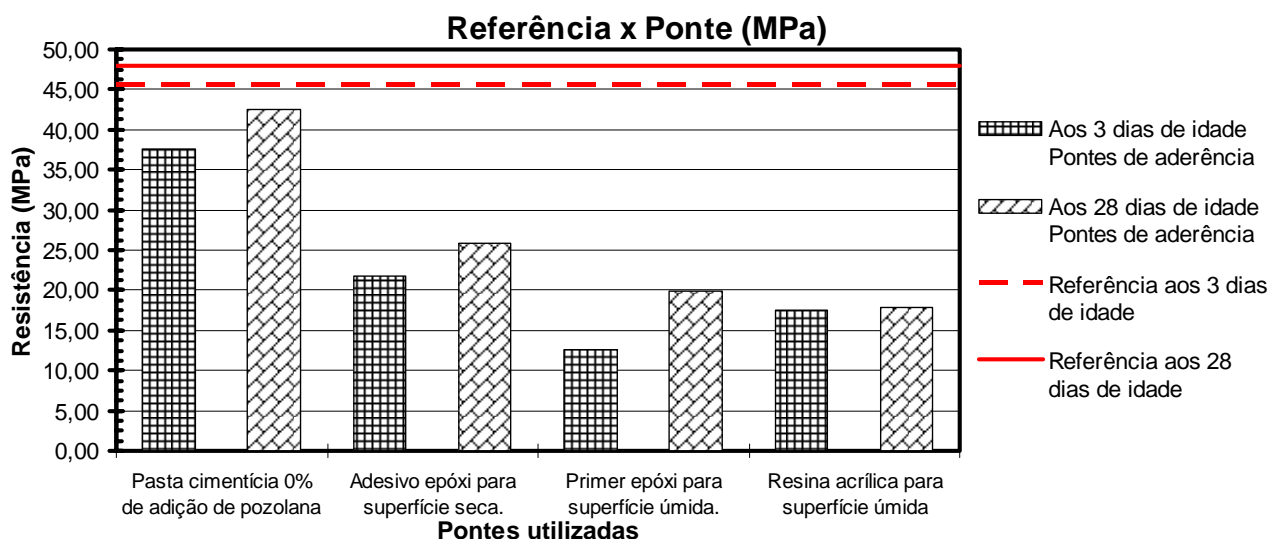
FIGURA 6: Comparação das resistências dos concretos de referência com as obtidas pelas respectivas pontes de aderência realizadas, para as idades de 3 e 28 dias.

A FIGURA 6 compara as resistências médias obtidas pelos corpos-de-prova colados através das pontes de aderência com a resistência média do concreto de referência, para as idades de 3 e 28 dias. Nota-se, primeiramente, que nenhum dos materiais obteve resistência igual aos cp's íntegros, de referência. Vale ressaltar que a resistência aos 28 dias de idade destes apresentou pequeno aumento de resistência, sendo que aos 3 dias de idade a resistência era aproximadamente 95% desta referida grandeza aos 28 dias. Desempenho análogo foi observado na pasta cimentícia, onde a resistência aos 3 dias foi cerca de 88% do valor aos 28 dias. Este comportamento pode ser explicado pelo uso do cimento de alta resistência inicial CP V - ARI e pela baixa relação água/cimento desses materiais.

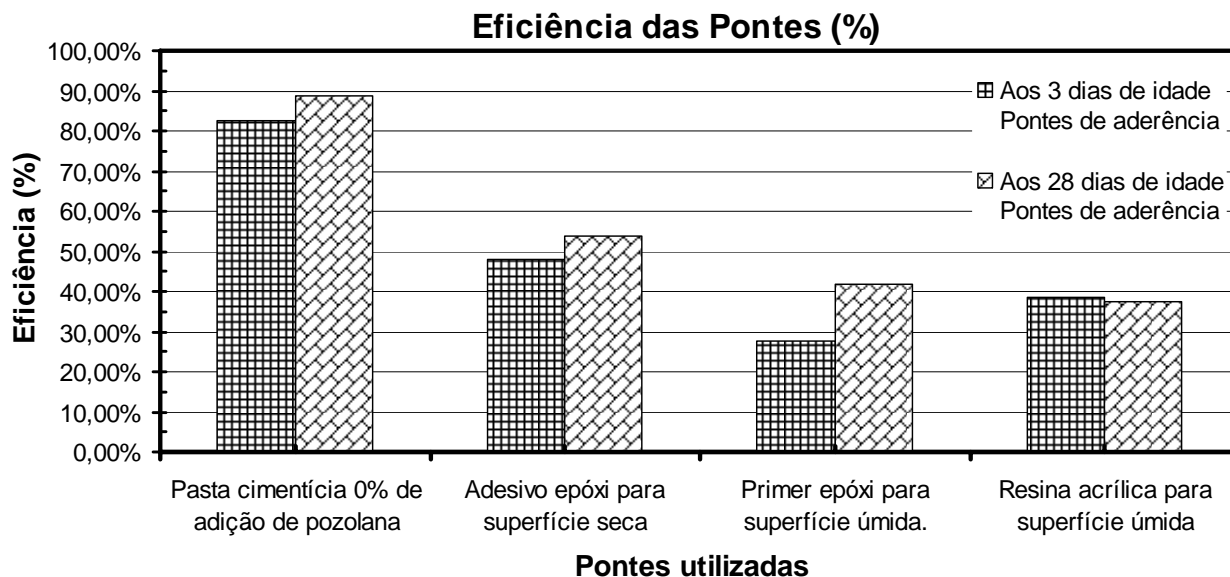
FIGURA 7: Eficiência das pontes de aderência em relação ao respectivo concreto de referência, em porcentagem.

Para uma avaliação mais precisa da eficiência dos adesivos aqui estudados, fez-se uso da porcentagem, sendo que o valor alcançado pelo concreto de referência, em determinada idade foi considerado como 100%. A TABELA 4 apresenta os valores dessa relação e a FIGURA 7 ilustra o desempenho aos 3 e 28 dias das pontes confeccionadas e relação à média das resistências dos cp's de referência.

Da FIGURA 7 constata-se que todos os valores de resistência das pontes de aderência foram inferiores aos do concreto de referência. Assim como na análise das resistências, o melhor desempenho verificado foi da pasta cimentícia, a qual resultou em cerca de 82% e 89% da resistência do concreto de referência, para as idades de 3 e 28 dias, respectivamente. Tais dados são animadores, pois, apesar de estarem abaixo do nível de 90% estabelecido por Kriegh (1976) apud. [4], comprovam que o adesivo cimentício comportou-se muito bem frente às condições encontradas no substrato (encharcado). Dada à proximidade dos valores (89% - 90%), pode-se dizer que, aos 28 dias, a pasta cimentícia sem adição de qualquer pozolana estabeleceu aderência satisfatória entre o substrato e o concreto novo.

Na FIGURA 7 comprova-se que o desempenho da pasta cimentícia foi bem superior aos demais, em todas as idades estudadas. Novamente, o adesivo epóxi para superfícies secas apresentou o melhor desempenho, aos 3 e 28 dias, entre os materiais epóxi e acrílico, alcançando cerca de 48% e 54% de eficiência, respectivamente às idades mencionadas. Aos 3 dias de idade, o pior desempenho foi do primer epóxi para superfícies úmidas com apenas 28%, aproximadamente. Aos 28 dias, o adesivo menos eficiente foi a resina acrílica para superfícies úmidas, ocorrendo, inclusive redução na sua eficiência em relação à mesma com 3 dias de idade. Isto se deve ao fato de que a resistência deste material praticamente não progrediu no período de 3 a 28 dias. Como a resistência do concreto de referência aumentou neste intervalo de tempo, a eficiência da referida ponte foi reduzida ao patamar de 37%, aproximadamente.

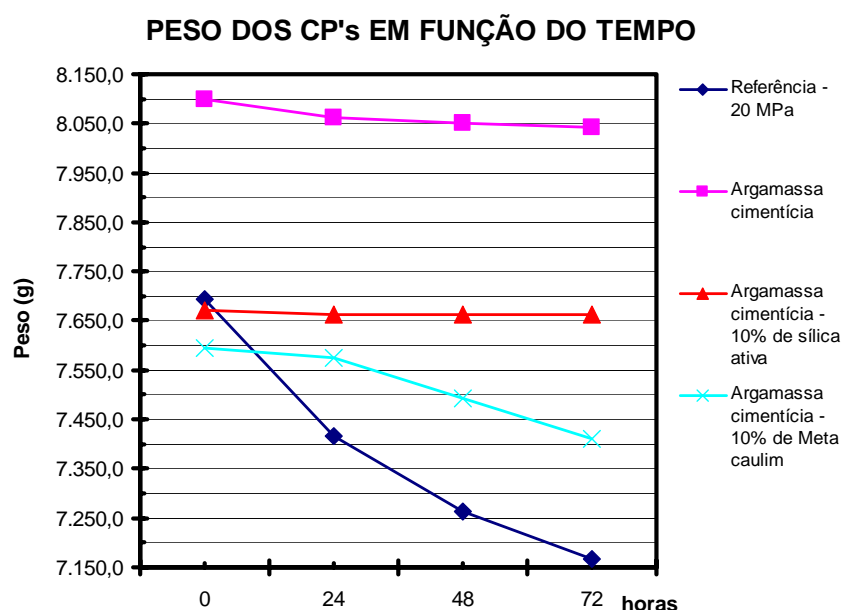
FIGURA 8: Variação do peso médio dos corpos-de-prova em função do tempo.

Na TABELA 6 apresentam-se as variações nos pesos dos materiais testados e uma expressão gráfica do ocorrido está exposto na FIGURA 8.

A avaliação da perda de peso absoluta, por si só, não é tão ilustrativa. Vale ressaltar que a posição das curvas no gráfico é de pouca importância na análise; mais importante é avaliar a inclinação das curvas de cada material para visualização da evolução do desgaste por abrasão que cada material foi submetido. De acordo com a FIGURA 8, percebe-se que o concreto de referência apresentou um desgaste praticamente linear ao longo do ensaio. Em geral, com exceção da argamassa com metacaulim, o desgaste foi mais acentuado nas primeiras 24 horas de teste, como evidencia a FIGURA 8.

O mesmo comportamento revelado na FIGURA 8 é evidenciado na FIGURA 9, onde pode-se perceber que a argamassa com sílica ativa apresentou reduzido desgaste à abrasão hidráulica

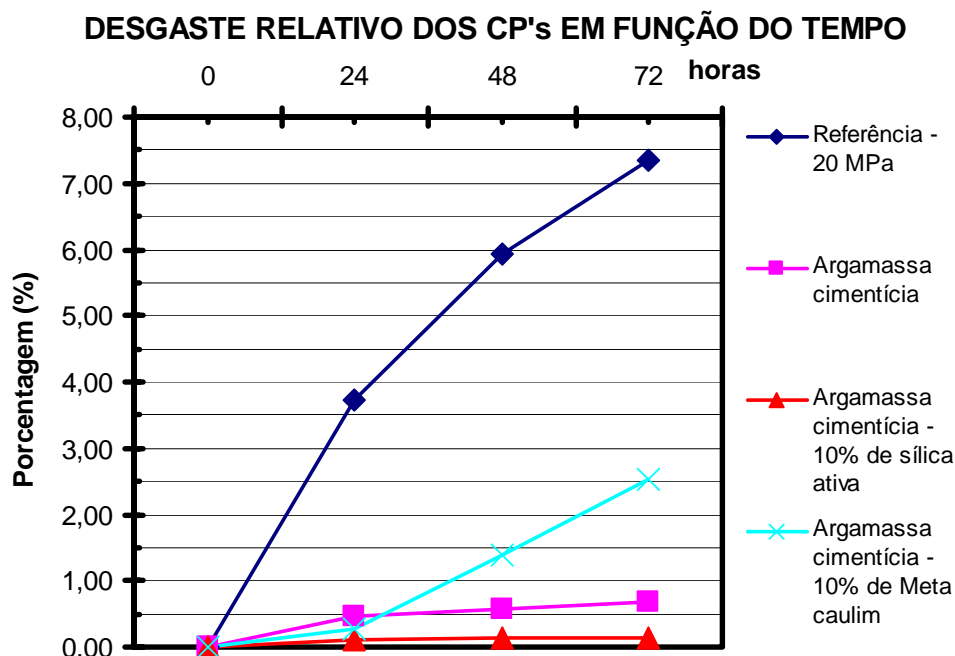
FIGURA 9: Desempenho dos corpos-de-prova ao longo do ensaio.

Outra maneira de se avaliar a resistência ao desgaste por abrasão é determinando a porcentagem de peso dos materiais perdida durante o ensaio. Assim, obtêm-se quantidades relativas de desgaste em função do peso de cada material, condicionando a uma comparação mais justa do desempenho de cada material, já que os pesos específicos de todos os materiais foram semelhantes entre si. A TABELA 7, e a FIGURA 9 destacam o desempenho da média de dois corpos-de-prova de cada material ensaiado.

Analisando a FIGURA 9 fica evidente que o maior desgaste aconteceu nas primeiras 24 horas, exceto com a argamassa de metacaulim, que se comportou muito bem neste período e depois apresentou desempenho muito aquém do esperado, com cerca de 90% do seu desgaste ocorrendo nas últimas 48 horas de ensaio.

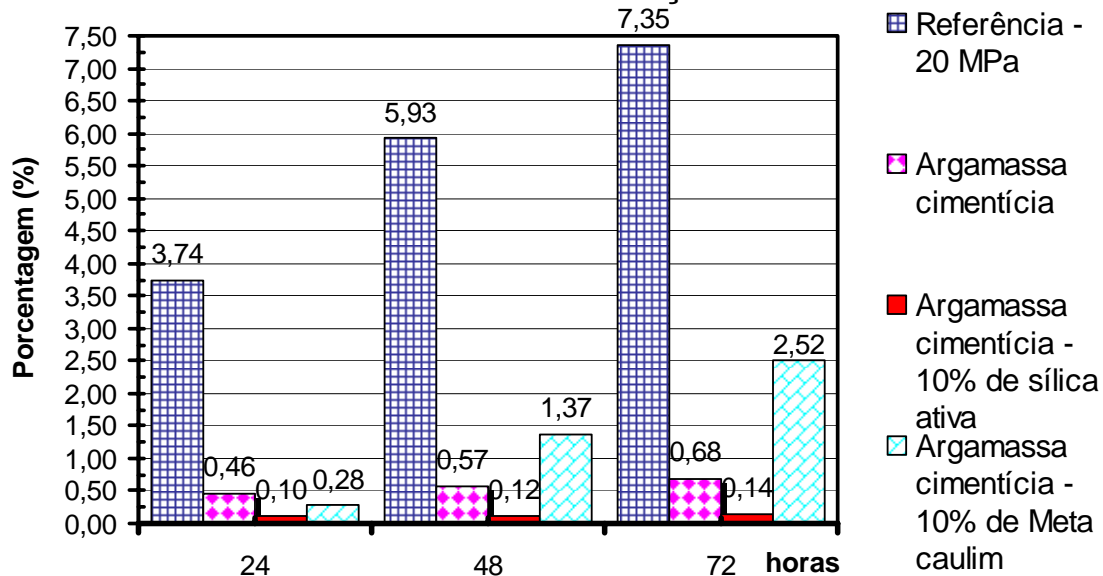
FIGURA 10: Evolução do desgaste, em porcentagem, com o decorrer do ensaio.

Através da FIGURA 10 pode-se visualizar e comparar o desempenho de cada material em função do tempo.

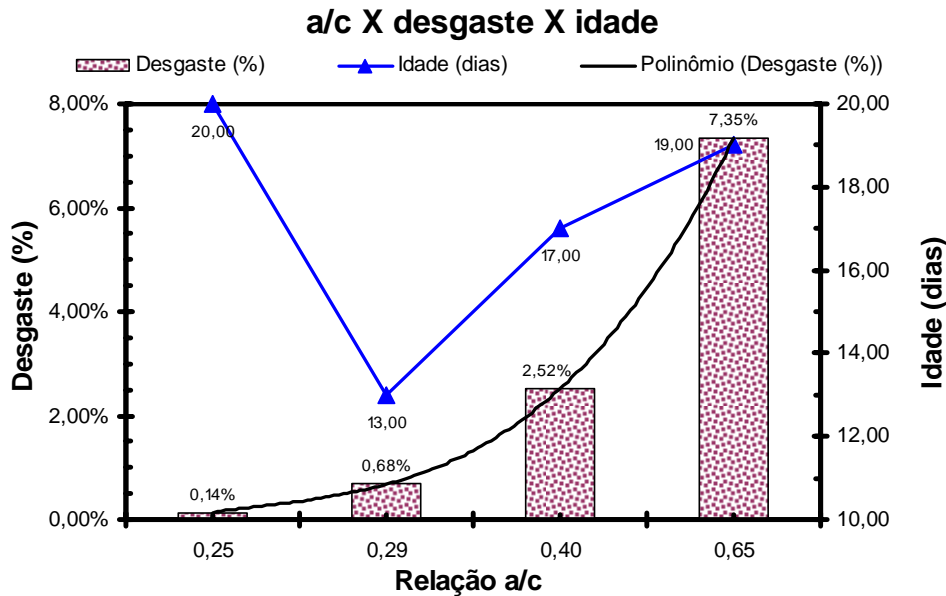
FIGURA 11: Relação entre o desgaste, a relação a/aglom. e a idade.

Apesar de terem sido utilizados materiais diferentes, é importante tentar estabelecer uma pequena correlação entre a resistência ao desgaste, a relação água/aglomerante (a/aglom.) e a idade. Esta correlação está representada na FIGURA 11, onde nota-se que a idade pouco influenciou nos resultados e o desgaste por abrasão hidráulica é diretamente proporcional à relação a/aglom., isto é, quanto menor esta relação, menor o desgaste do material.
